# OVODĚ

ZPRAVODAJ POVODÍ MORAVY

3  
2019

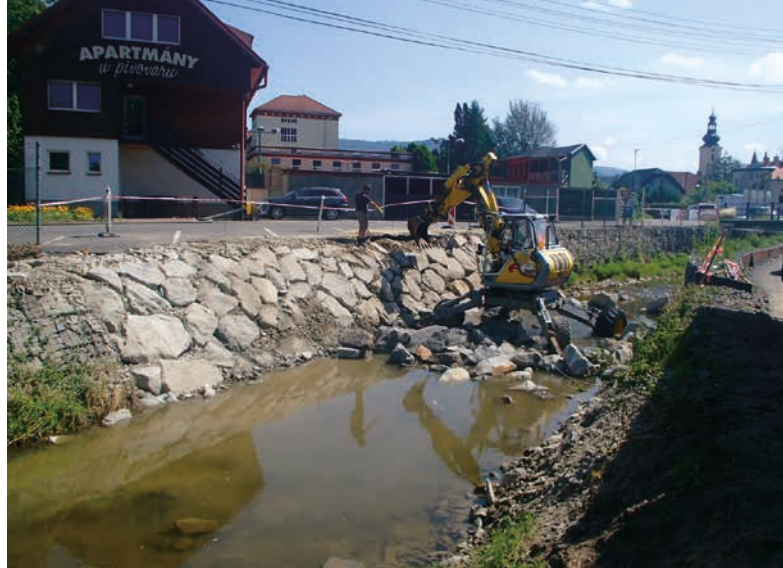
[Zabezpečovací práce na Hážovickém potoce ↑](#)

práce na sanaci nádrží břehů jsou dle určených priorit prováděny pracovníky a mechanizací Povodí Moravy, závodu Horní Morava, provozu Valašské Meziříčí. Následně bude postupně probíhat trvalé odstraňování povodňových škod na základě zpracovaných projektových dokumentací a výběru externího zhotovitele. Předběžný celkový odhad povodňových škod je 40 mil. Kč, a to v působnosti závodu Horní Morava, provozu Valašské Meziříčí.

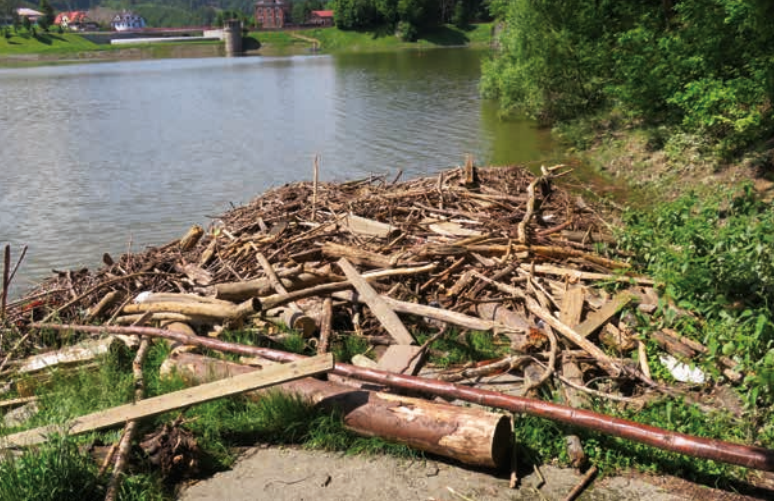
↑ VD Bystřička – soustředění naplavenin

Je potřeba se zmínit i o tom, že povodeň s sebou přináší vždy velké množství naplavenin, především do nádrží. Nejvíce naplavenin se nacházelo po povodni v nádrži Horní Bečva a Bystřička. Na konci května bylo povodí přehrady Bystřičky zasaženo podruhé, tentokrát bleskovou povodní způsobenou přivalovým deštěm při bouřce. Na přítoku do nádrže byl dosažen opět III. SPA, a to bylo příčinou dalšího množství naplavenin na hladině. Vzhledem k nastupující rekreační koupací sezóně se muselo eliminovat rozptýlení naplavenin

směrem k hrázi. Doposud bylo pracovníky provozu odklizeny 12 tater naplavenin. Za tuto práci v těžkých podmínkách na vodě pomocí pracovních lodí, patří poděkování všem, kteří ji provádí. Současně i osádkám stavebních strojů, které se podílí na odstraňování předmětných škod.

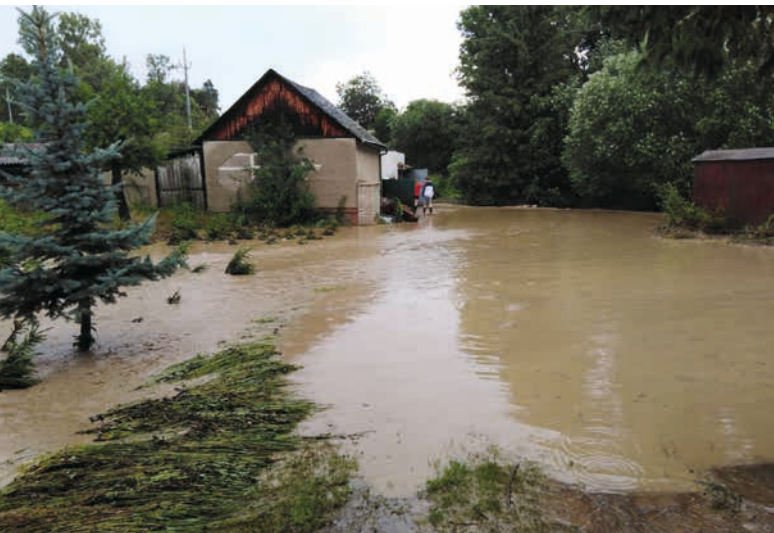
← Rozlív vodního toku Blata v obci Cakov

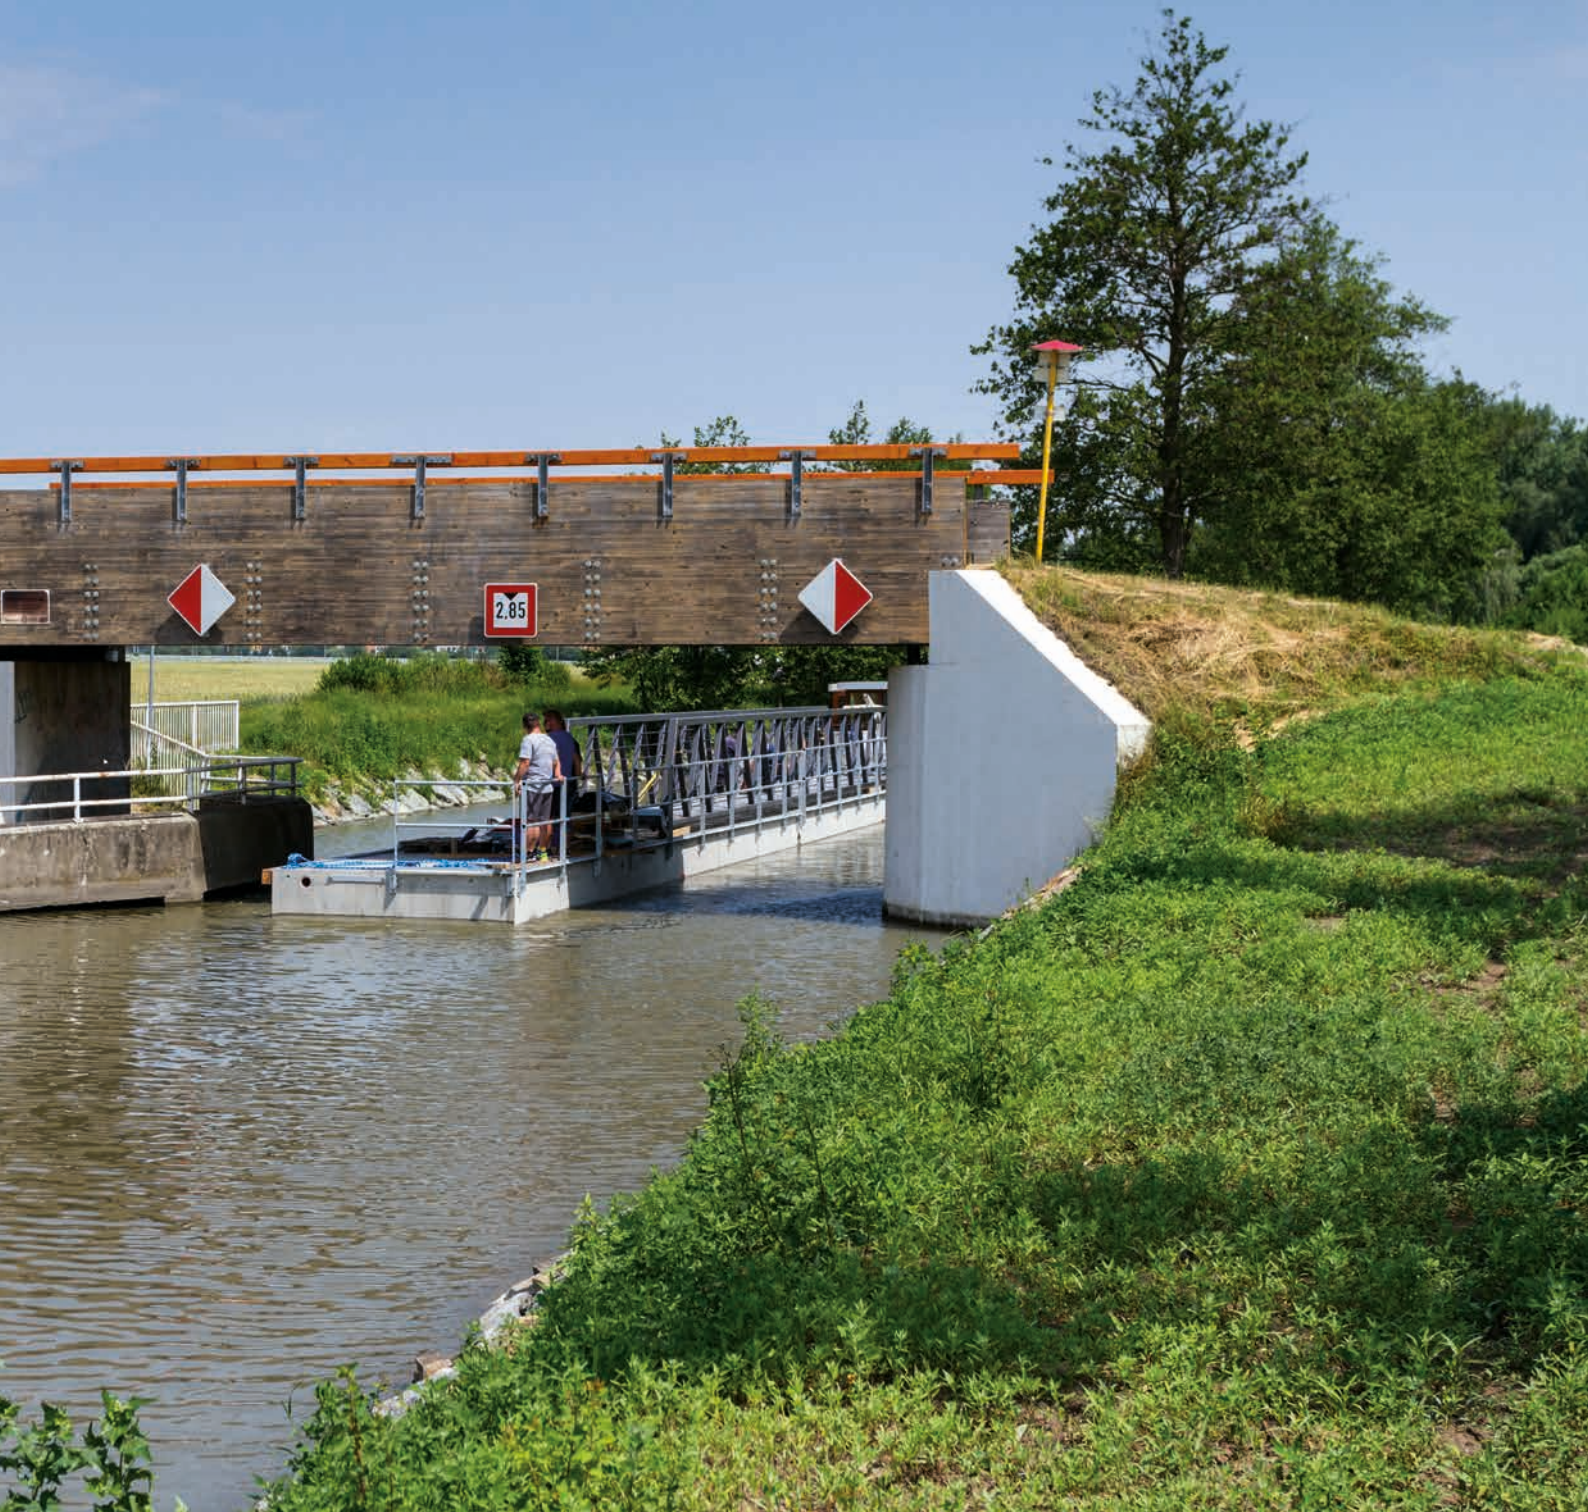
[Úprava plavebního značení na mostech Baťova kanálu](#) ↑

Základní technické řešení stavby vychází z osazení plavebních signálních znaků na mostních objektech a lávkách, spočívající ve výrobě, vybudování uchycení a osazení signálních plavebních znaků

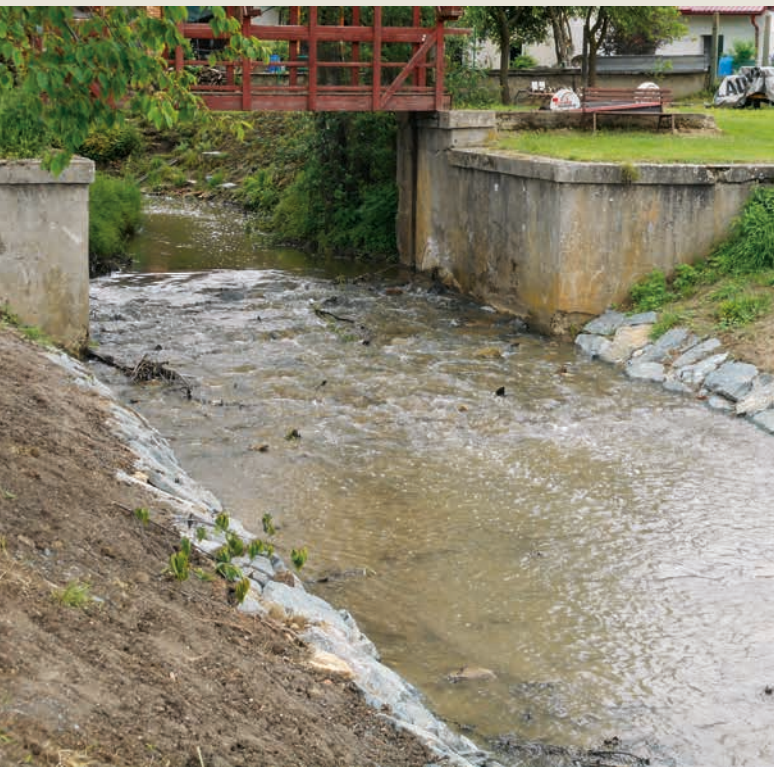
Koncem května byly dokončeny práce na toku Kyjovka v intravilánu města Kyjov, místní části Bohuslavice. Jednalo se o opravu opevnění a čištění koryta toku v 960 m dlouhém úseku (od betonového stupně v ř. km 55,710 po betonový stupeň v ř. km 56,670).

Za těmito stupni byly vybudovány balvanité skluzy z těžkého lomového kamene, čímž bylo dosaženo jejich migrační prostupnosti. V celé délce úseku se odstranily náletové dřeviny a došlo k vyčištění koryta toku od dnových sedimentů na původní hloubku dna koryta. Stavbou se také úsekově opevnily břehy záhozem z lomového kamene s urovnáním líce a lokálně se opravila narušená kamenná dlažba do betonu.

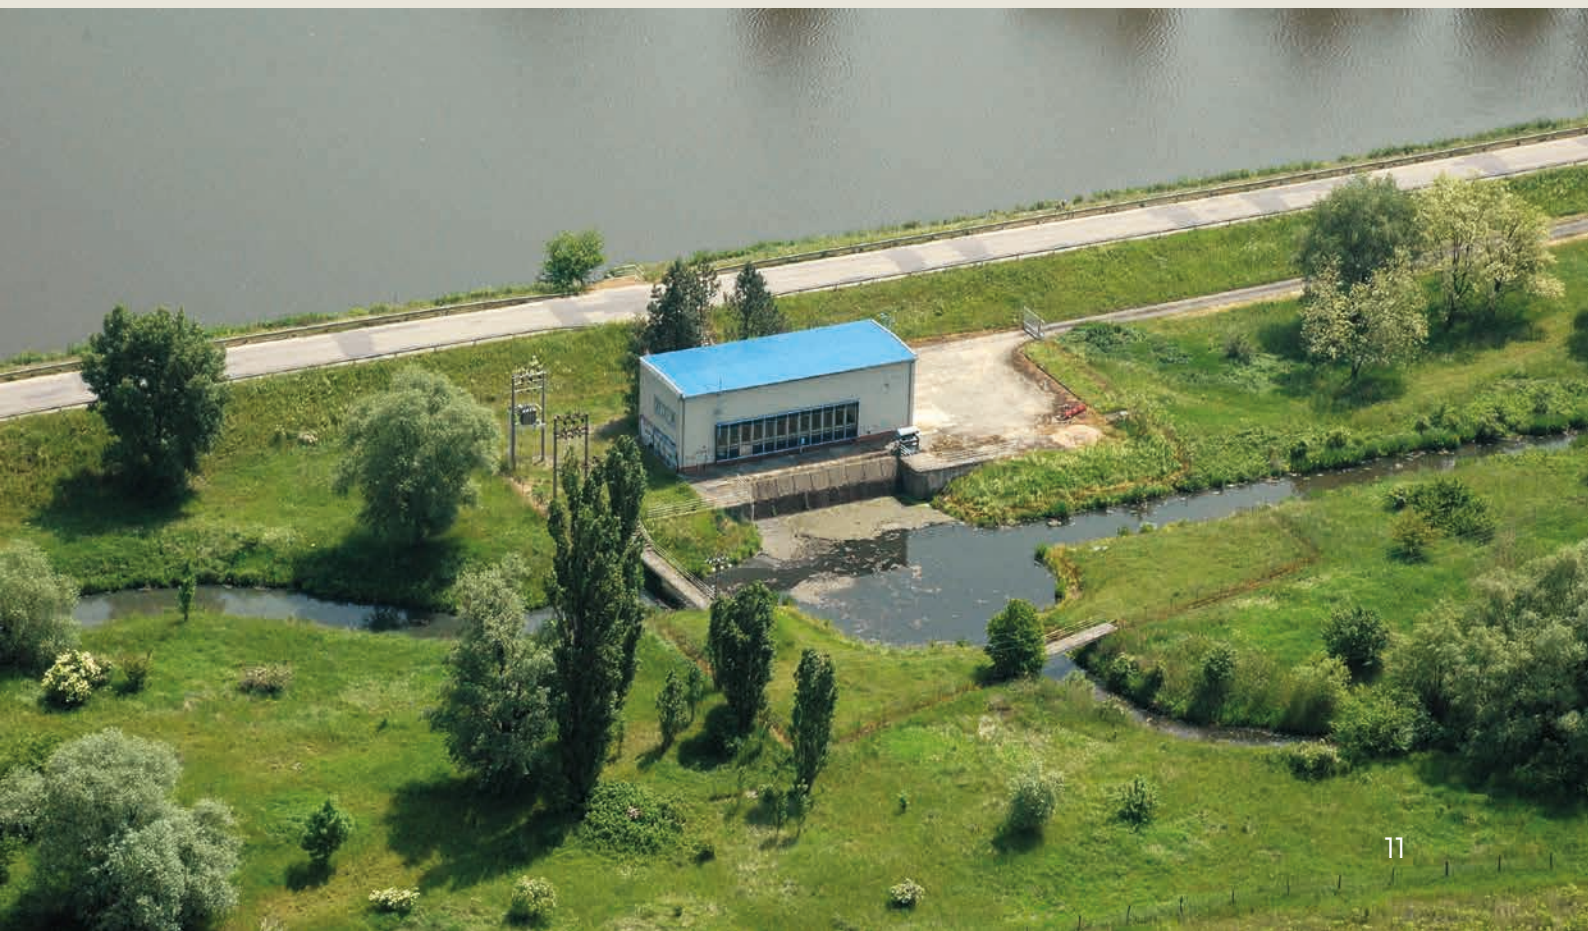
Čerpací stanice Brod nad Dyjí ↓

V současné době se dokončují revizní práce na ČS Brod nad Dyjí a byly zahájeny práce na ČS Drnholec. Při revizi je vždy provedena kompletní oprava technologie. Jsou postupně demontovány a opraveny průsaková čerpadla, která jsou v provozu až 50 000 Mh. U povodňových čerpadel, která pracují jen při zvýšených průtocích, jsou provedeny kompletní provozní zkoušky čerpadel a pohonů. Všechny uzavírací armatury, šoupátka, klapky a montážní vložky jsou demontovány, očištěny a je provedena oprava poškozených dílů. Dále je provedena výměna všech těsnících a spojovacích prvků. Kompletní revizí a opravou projde i čisticí stroj a další příslušenství ČS. Práce jsou zakončeny opravou povrchové ochrany všech ocelových konstrukcí ČS. Technologie je vždy opískována, metalizována a opatřena vhodným krycím nátěrem.

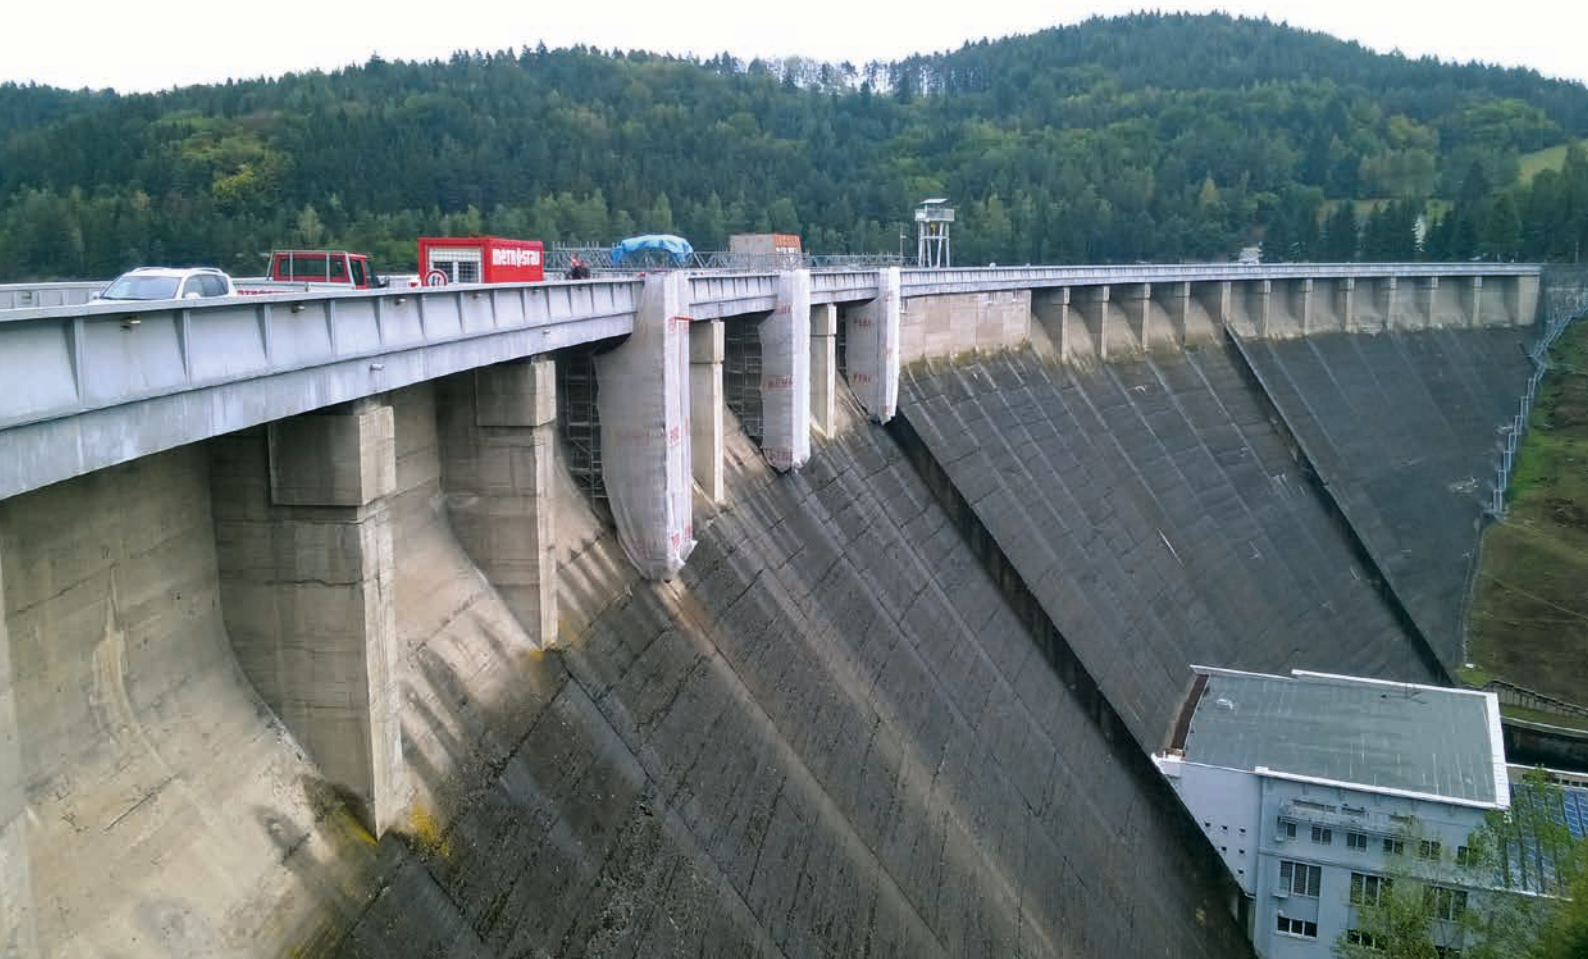
Začátek realizace v roce 2015 u pravobřežního zavázání [↑](#)

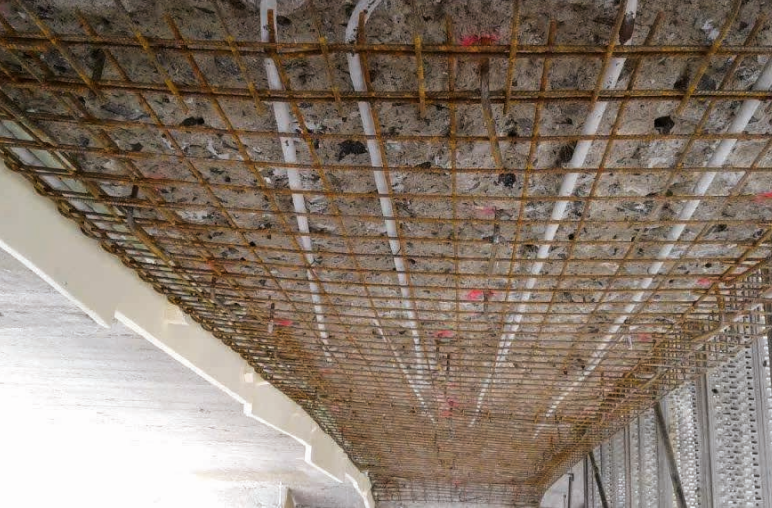
↑ Detail pilíře připraveného pro nástřik sanační hmoty

Nejdříve byla odbourána nesoudržná vrstva betonu na povrchu, která byla zkarbonátovaná, a to vše mechanicky za pomoci sbíječek. Následně došlo k očištění odbouraných pilířů

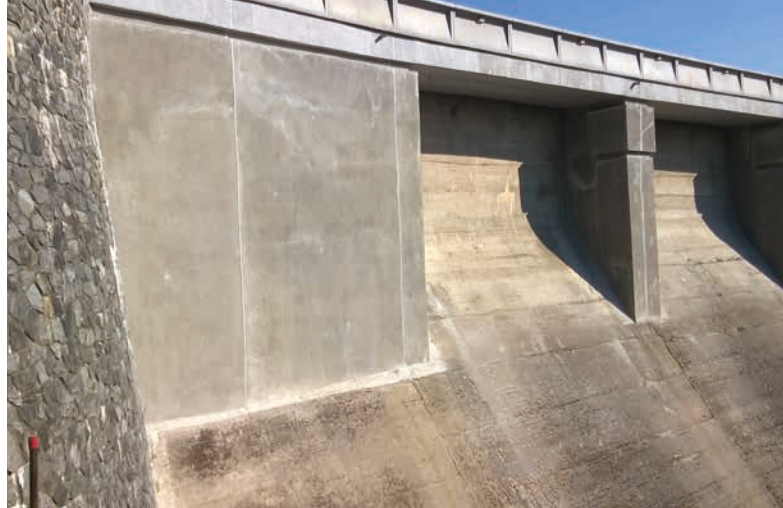
Po provedení sanace ↑

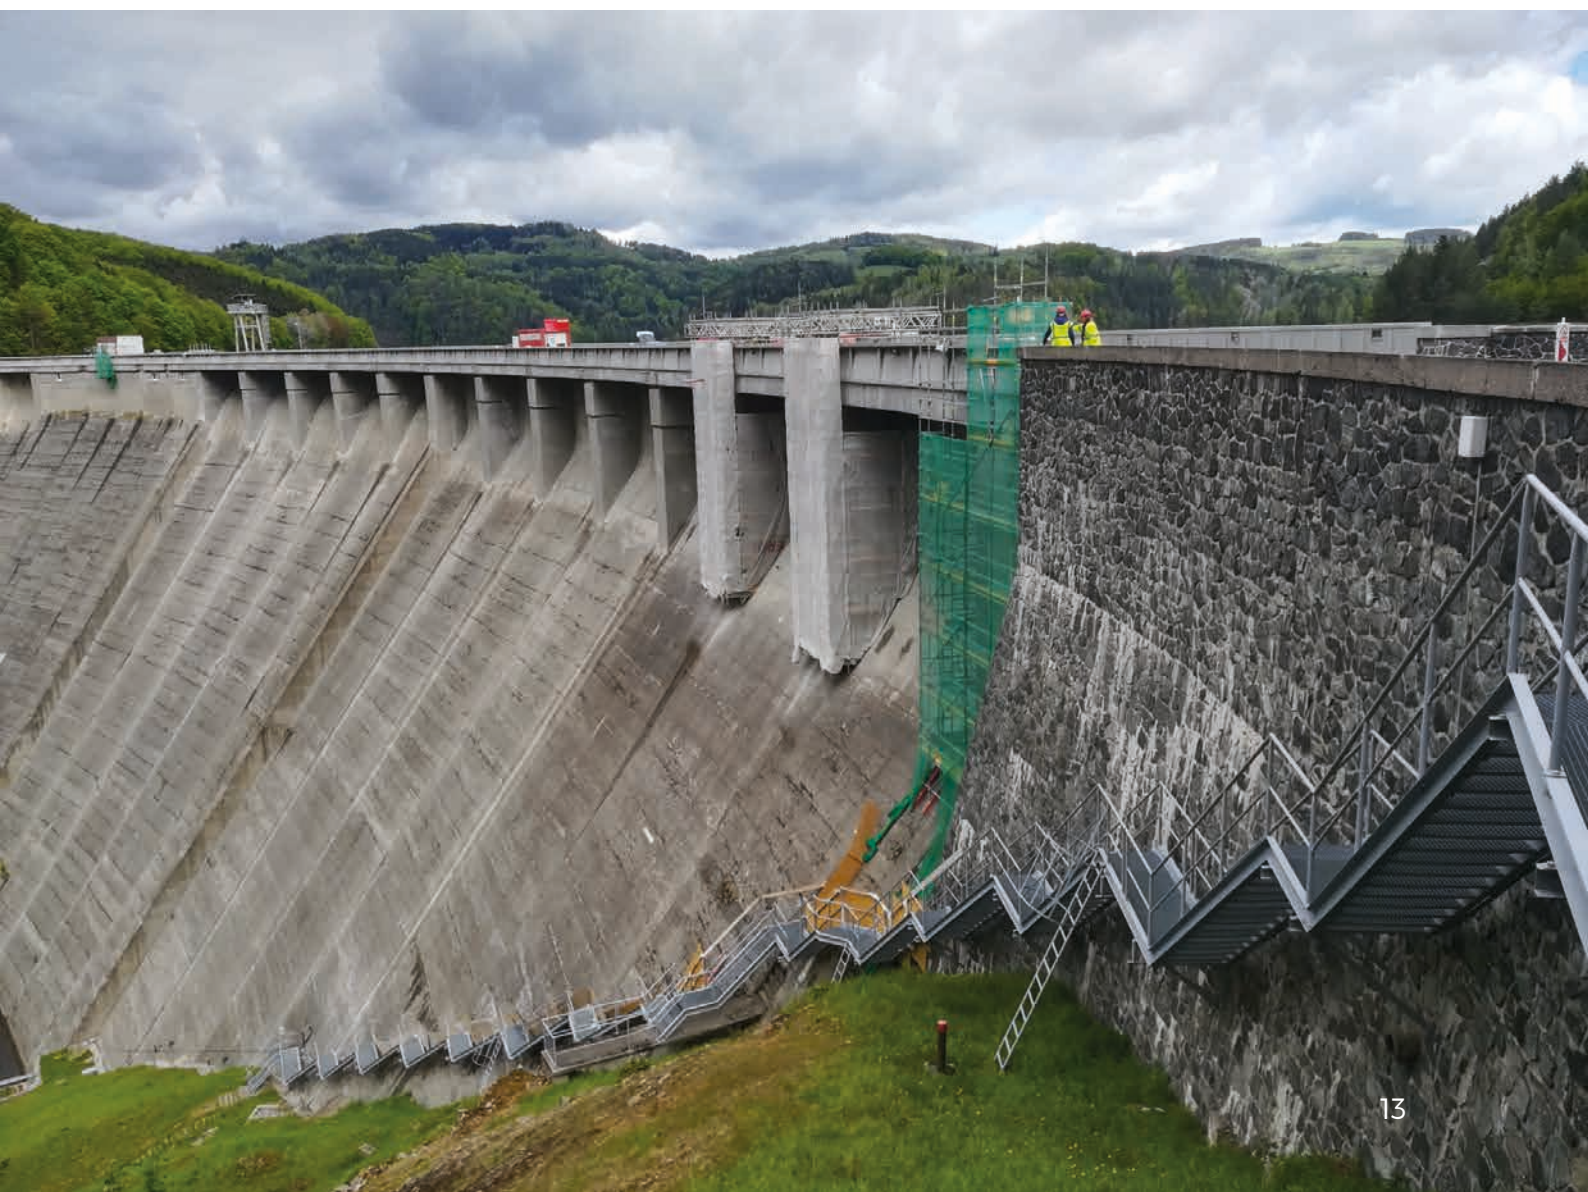
Dokončení sanace v roce 2019 u levobřežního zavázání ↓

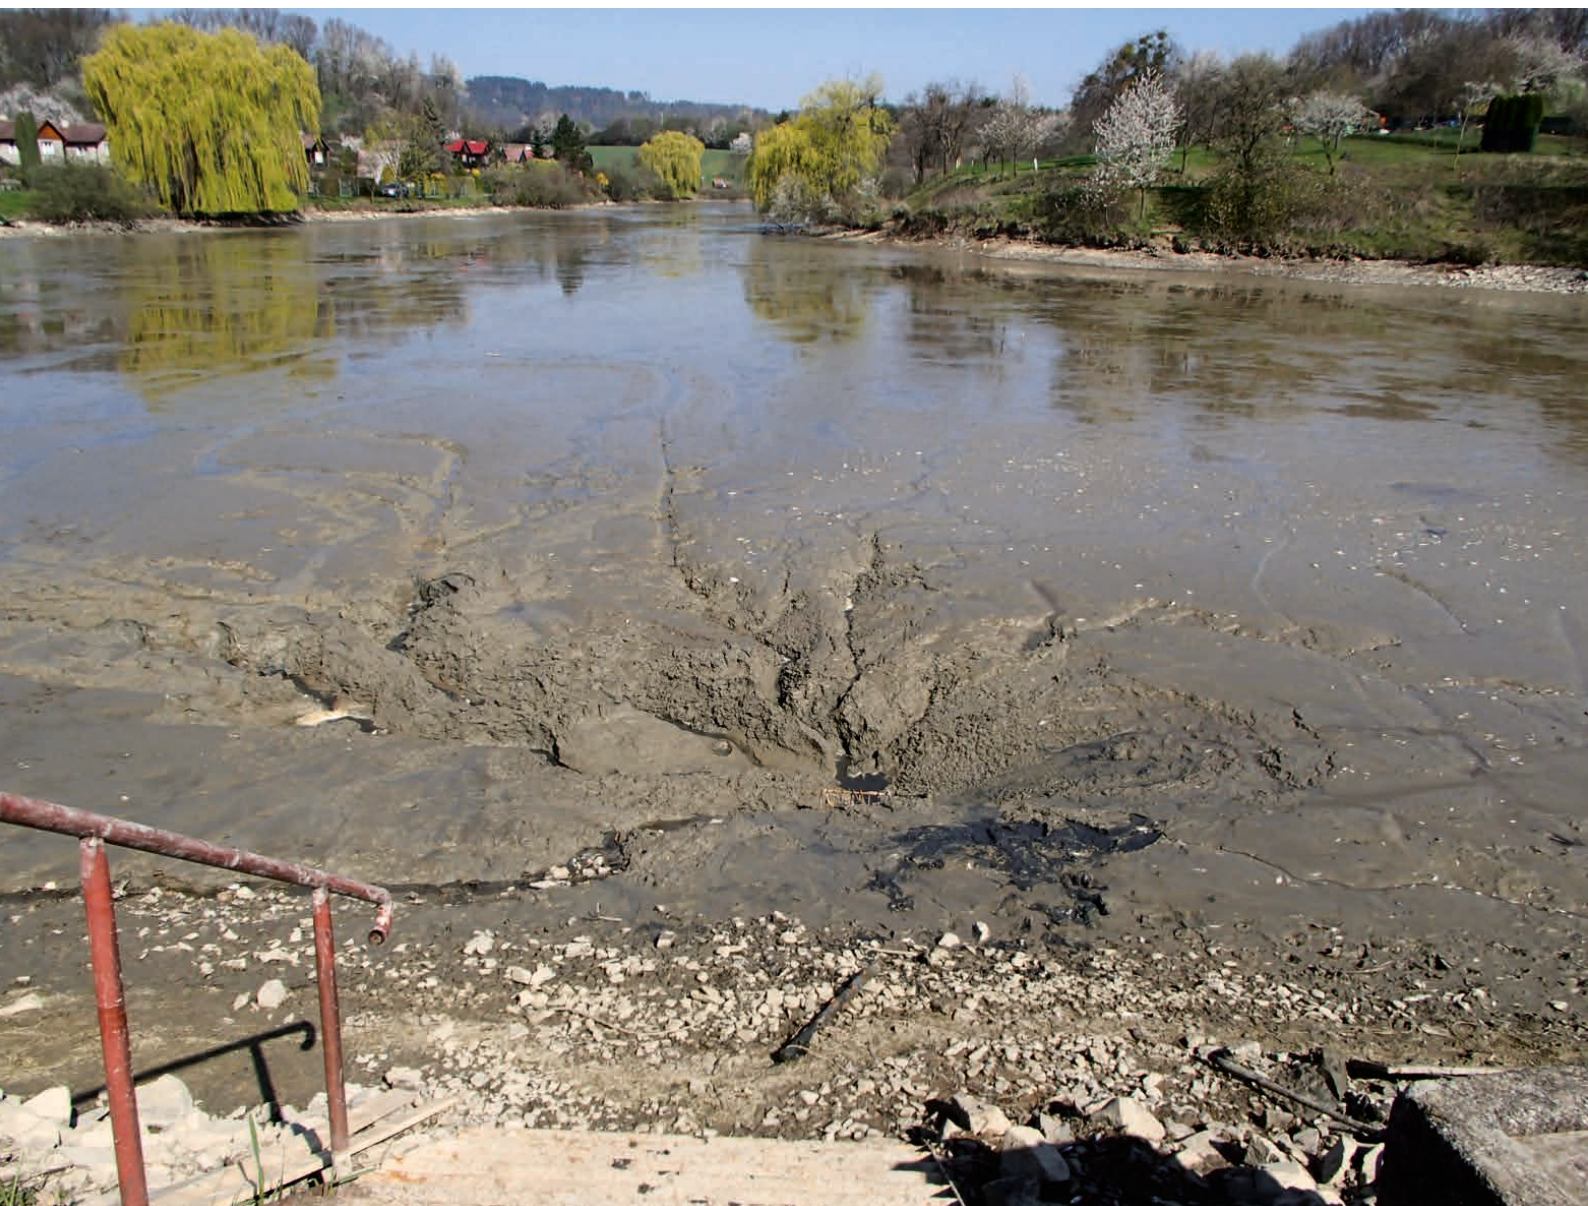
↑ Malá vodní nádrž Drahotuše před obnovou, duben 2017

Povodí Moravy na podzim 2018 zahájilo práce na obnově parametrů dvou malých vodních nádrží Drahotuše u Hranic a Smolenská u Jevíčka. Oprava vodní nádrže Drahotuše je již úspěšně dokončena a bylo zahájeno opětovné napouštění nádrže.

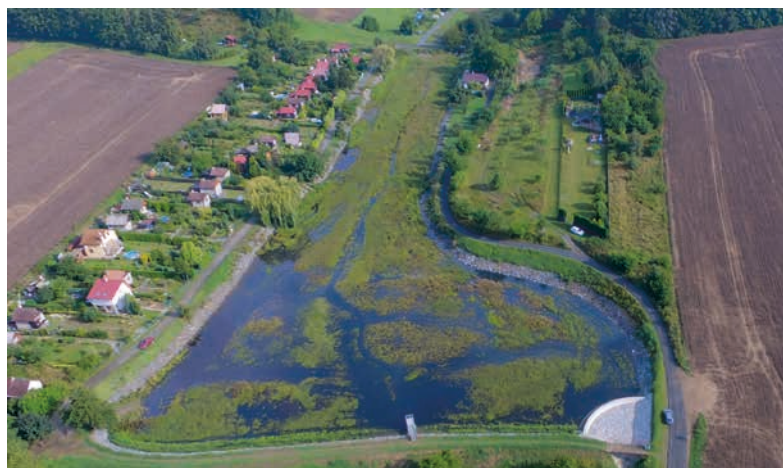
MVN Drahotuše se již po obnově začíná plnit vodou, srpen 2019 ↑

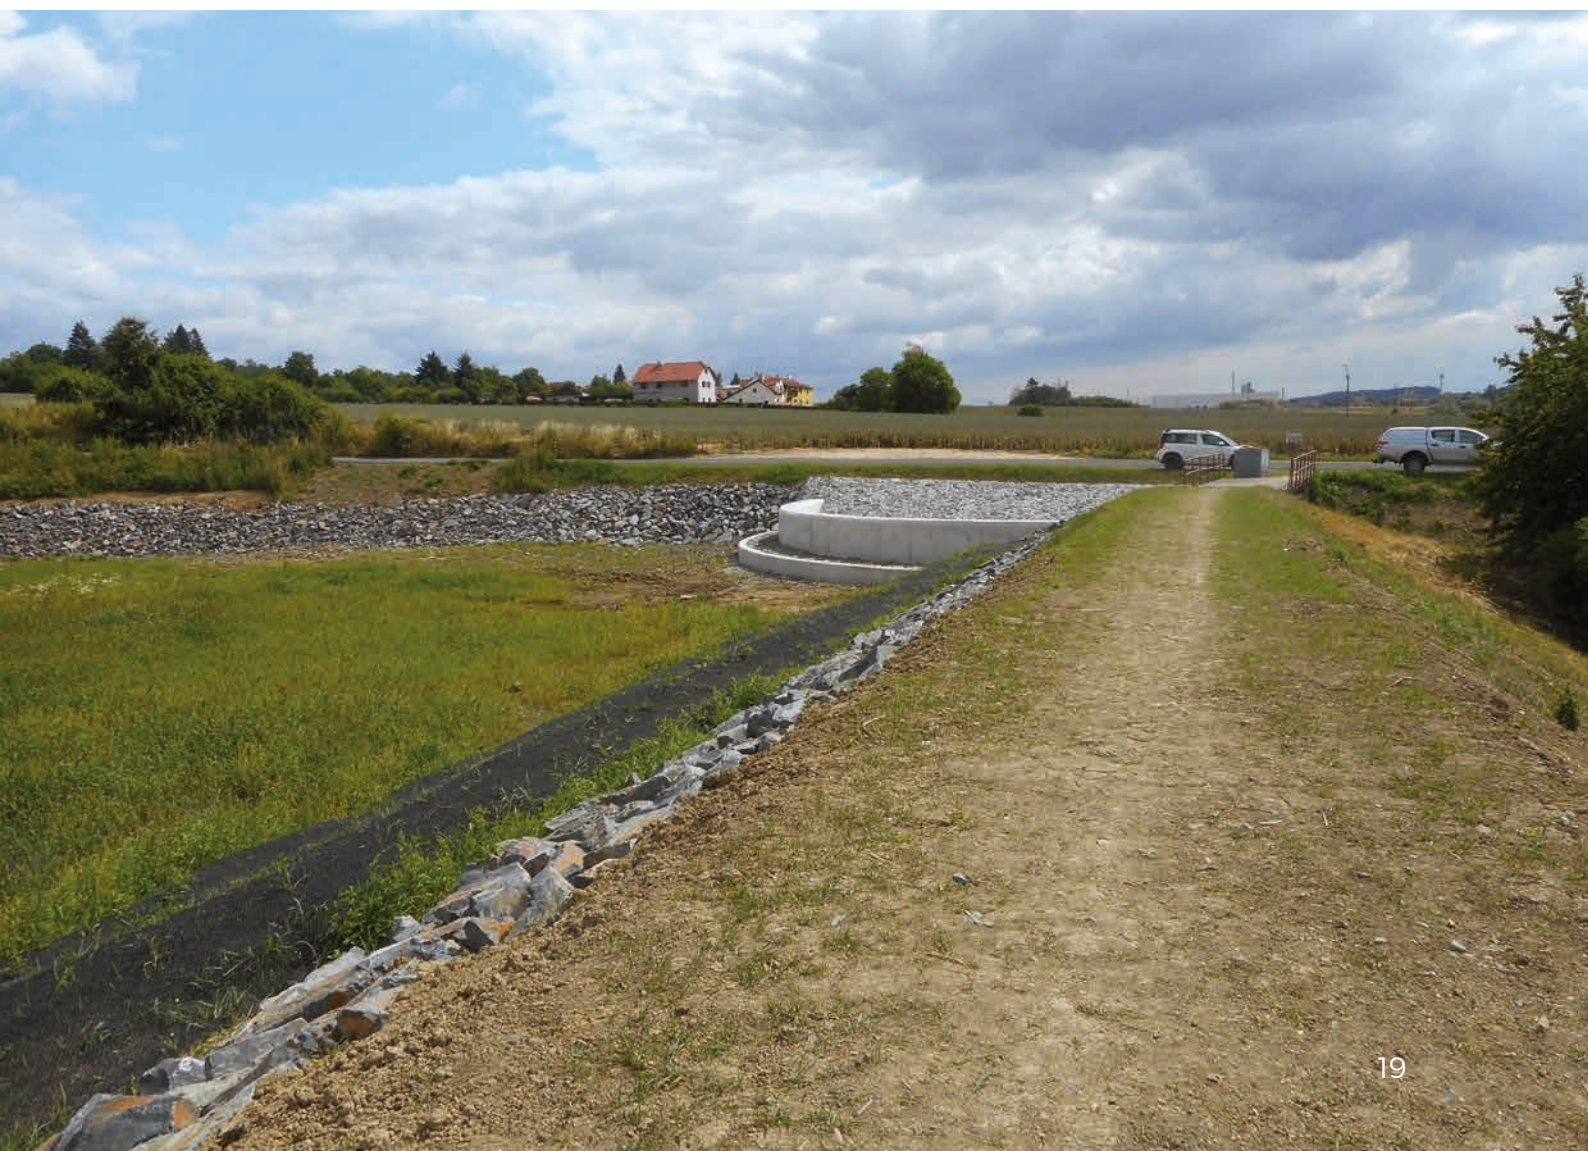
Nově provedená stabilizace břehů a hráze a opravený bezpečnostní přeliv, červenec 2019 ↓

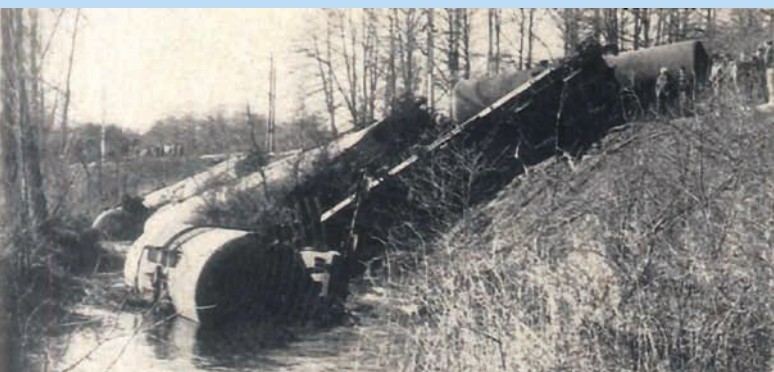
↑ Pohled na havarované železniční cisterny v korytě řeky Jihlavy

se o 430 m<sup>3</sup> topného oleje. Z vodohospodářského hlediska se jednalo o velmi závažnou havárii, neboť se nehoda stala nad odběrem povrchové vody pro skupinový vodovod Jihlava. Provoz Jihlava PM tak čelil extrémnímu pracovnímu zatížení. Ihned po havárii byly provizorně opraveny trhliny v železničních cisternách, byly osazeny normé stěny, čerpány a odváženy směsi topného oleje, vapexu a vody na skládku nebo páleny plovoucí větve obalené olejem v kotli. Povodňová komise rozhodla také o provedení přeložky koryta řeky Jihlavy v délce 250 m, kterou PM zajistilo. Železniční cisterny po dvou dnech vyzvedly a odvezly tři jeřáby. Odstraňování následků nehody na 12 km říčního koryta od topných olejů probíhalo za pomoci provozu Jihlava po dobu ještě následujících dvou měsíců.

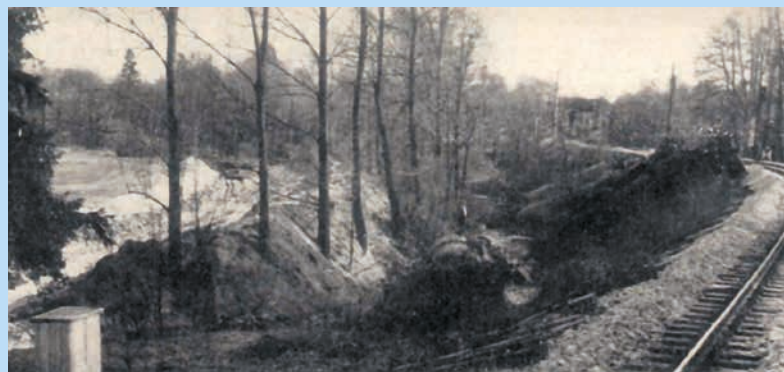
↑ Vlevo jde vidět nově vybudované koryto, do kterého byla řeka Jihlava převedena

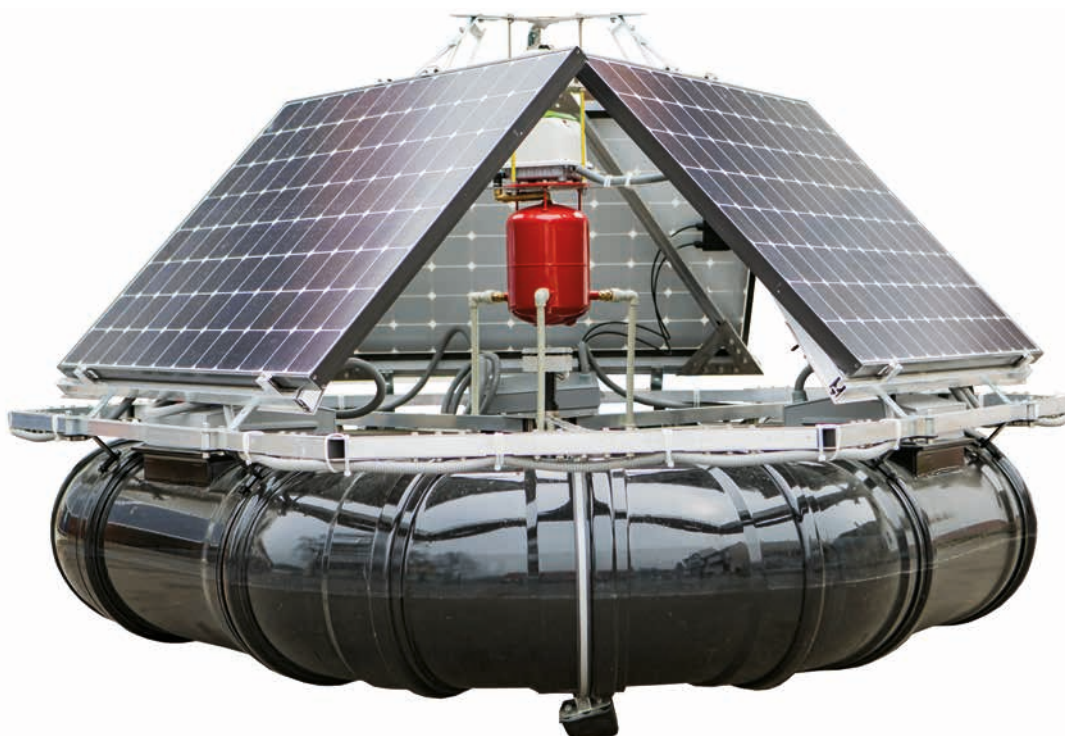
Solární provzdušňovač od Hydroservis-Union ↓

Během zimních měsíců dochází k nasávání teplejší vody ode dna rybníku (nádrže) směrem k hladině, za účelem zamezení zamrznutí vodní hladiny v bezprostřední blízkosti čeříče.
