Průvodní list útvary povrchových vod Plánu oblasti povodí Dyje 2010 - 2015

Olbramovický potok po ústí do toku Mlýnský náhon		Pracovní číslo VÚ	D117
Kraj (kraje)	Jihomoravský	ID	41936000
Vodoprávní úřad (úřady)	Pohořelice, Moravský Krumlov	ČHP	4-16-04-023

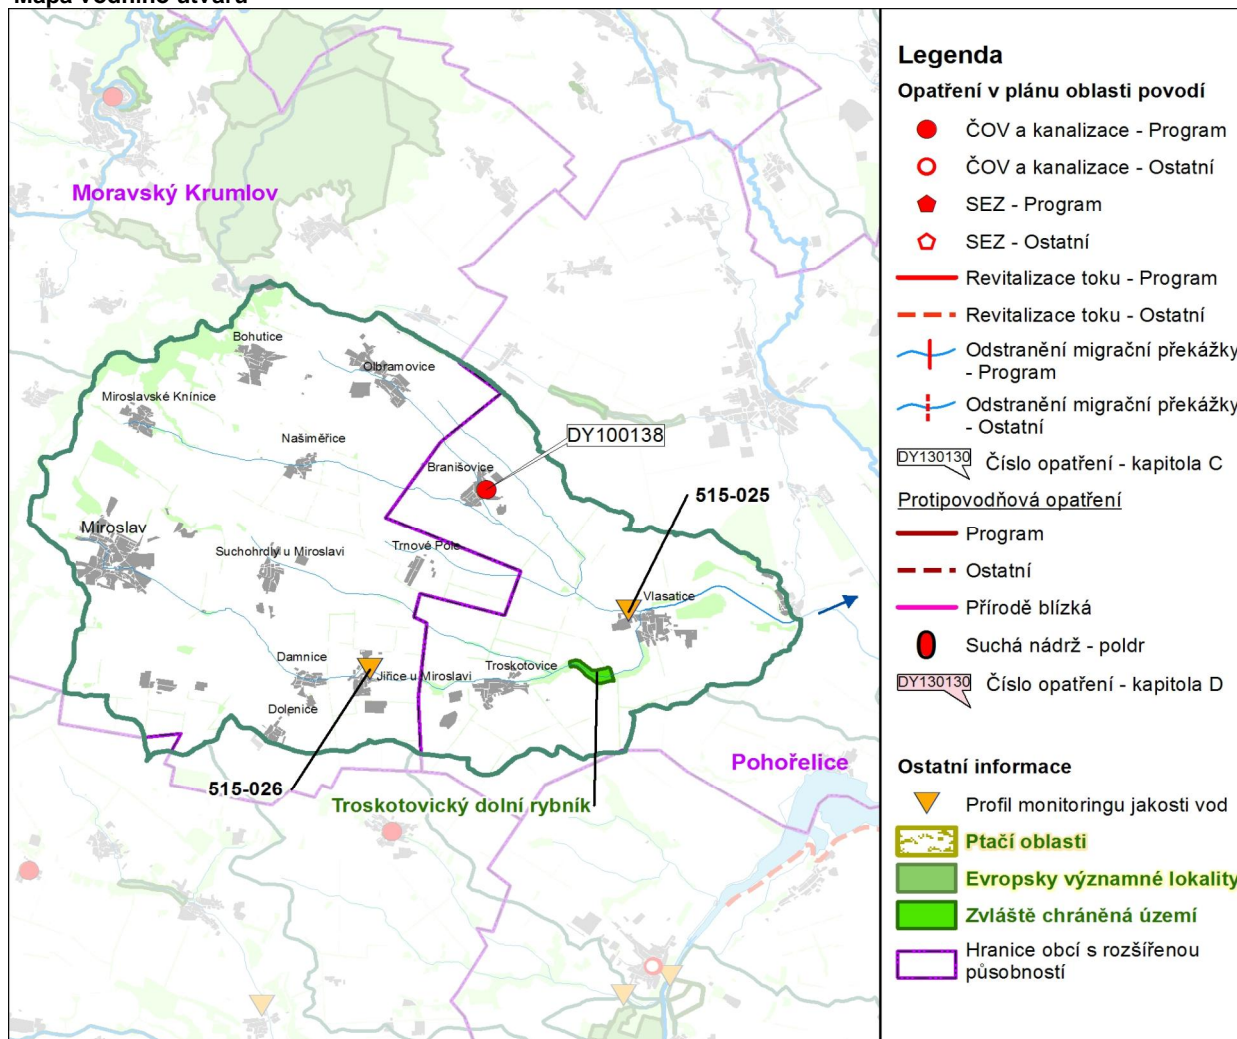
Mapa vodního útvaru

Opatření v plánu oblasti povodí

- ČOV a kanalizace - Program
- ČOV a kanalizace - Ostatní
- ◆ SEZ - Program
- ◇ SEZ - Ostatní
- Revitalizace toku - Program
- - - Revitalizace toku - Ostatní
- |— Odstranění migrační překážky - Program
- - -|— Odstranění migrační překážky - Ostatní

Protipovodňová opatření

- Program
 - - - Ostatní
 - Příklad blízká
 - Suchá nádrž - poldr
- DY130130 Číslo opatření - kapitola D

- ▽ Profil monitoringu jakosti vod
- ▭ Ptačí oblasti
- ▭ Evropsky významné lokality
- ▭ Zvláště chráněná území
- ▭ Hranice obcí s rozšířenou působností
